### Biserica "Adormirea Maicii Domnului" Scaune

Biserica Scaune, cu hramurile Adormirea Maicii Domnului și Nașterea Maicii Domnului, se află la intersecția străzilor Scaune, Slănic și Dimitrie Bolintineanu.

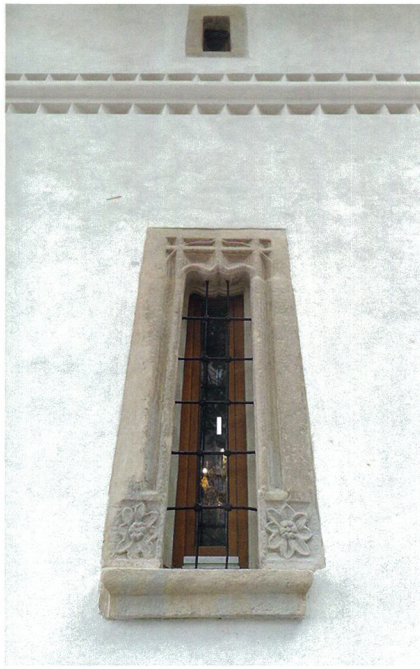
- structura de rezistență a bisericii (pereți, arce, bolți) afectată, cu fisuri și crăpături vizibile
- învelitoarea de olane degradată pe suprafețe extinse
- rezolvare defectuoasă a volumetriei șarpantei navei bisericii
- tâmplăria ferestrelor din PVC cu geam termopan
- pardoseala din dale de piatră deplanată
- cafasul și pangarele de sub el erau executate din elemente metalice, panouri OSB
- închiderea metalică a pridvorului a afectat volumetria exterioară și a produs degradări
- pictura, atât în pridvor cât și în interiorul bisericii se află într-o stare avansată de degradare prin afumare

5 Interior - avarii și degradări produse de fumare (sursă: pagina web oficială a Parohiei Scaune)
